# Radwege

## Verfall mit Ansage

Eine zunehmende Gefahr  
für Radfahrer  
und Material

Verfasser:  
Peter S  
<https://peterski.de>  
1.9.2022

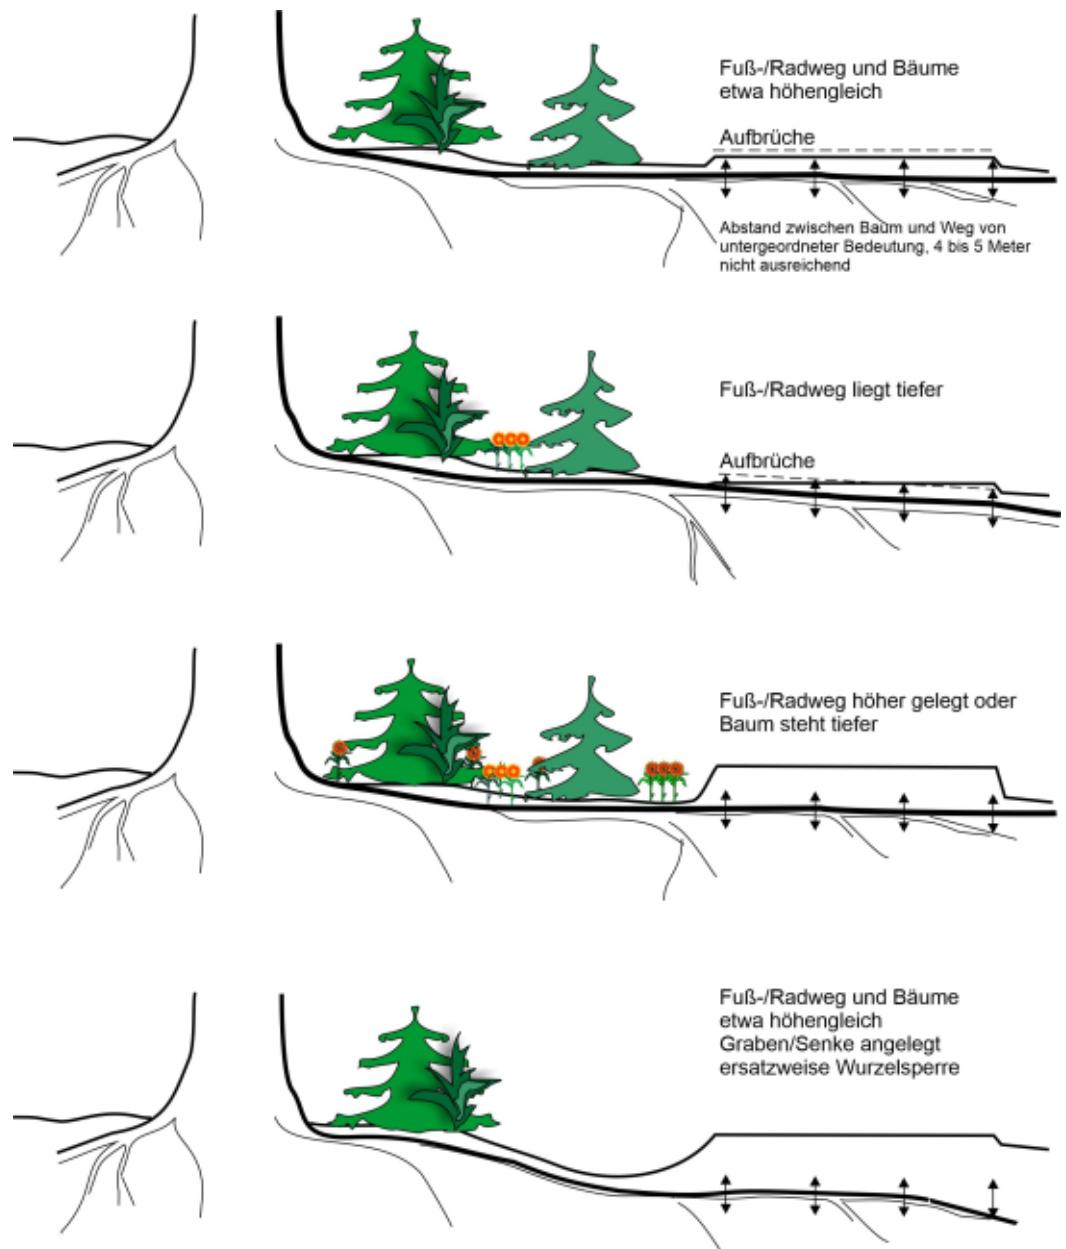
Bild 0.02, Gedanken aus dem Jahr 2010

Damals, 2010 entstand ein Skizzenblatt, das künftige Aufbrüche vorhersagen und lokalisieren sollte.

Drei Linden beschlossen, sich nicht an diese Prognose zu halten. Sie trieben Wurzeln und der Senke hindurch unter den Radweg und nahmen an den Aktivitäten der Heber teil.

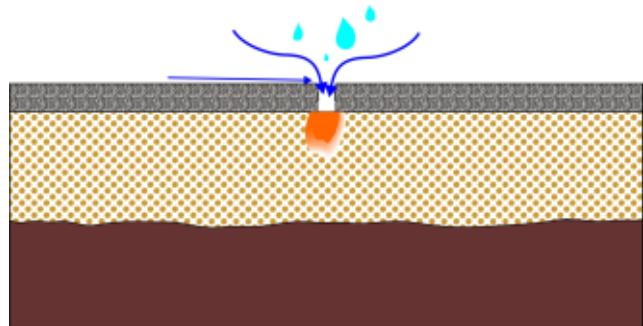
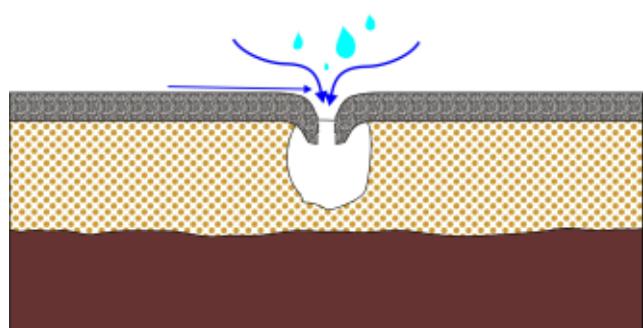
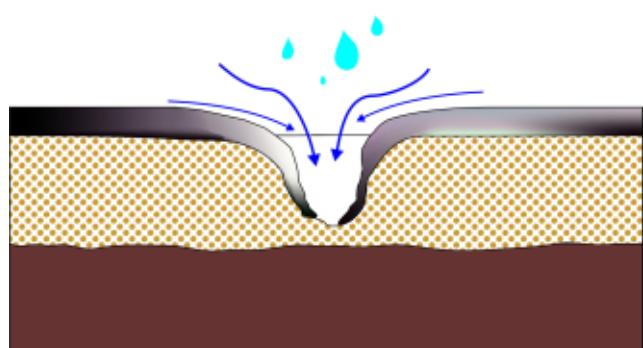
Bild 1.2.01

**1.2.1** Diese Risse sind überall in dem betrachteten Gebiet festzustellen und bleibend, sie schließen sich nicht wieder. Besonders auffällig sind diese Risse jedoch auf einem Teilstück, das mehr als 600 Meter lang ist und sehr eben wirkt. Die Teilstücke zwischen den Rissen sind auffallend unterschiedlich lang. Es wirkt ähnlich wie ein sehr langer Flur zwischen vielen Räumen mit einem schwimmenden Estrich, den der Estrichleger zu teilen vergaß. Dem Fliesenleger würde es auffallen. Als ein anderes Beispiel, reich an Schlagzeilen, sei die Teilung auf Autobahnen mit Fahrbahnen aus Beton genannt.

**1.2.2** Je nach Abständen der Risse ist deren Breite ebenfalls unterschiedlich, ein wichtiger Aspekt für deren Evolution. Durch breitere Risse, vielleicht auch noch in Verbindung mit leichtem Gefälle zum Riss, dringt mehr Regenwasser ein. Das Wasser führt, in ausreichender Menge, zu einer weiteren Verdichtung des Sandes unter dem Asphalt, es entsteht ein Hohlraum. Dem Asphalt fehlt nun die Stütze, er fließt auch durch das eigene und das Gewicht des Zuschlages in den Hohlraum. Mehr Wasser, größerer Hohlraum, mehr Absenkung, sozusagen ein europäischer Grabenbruch, von der EU gefördert und eine Gefahr für die Halswirbel (Sturzgefahr).

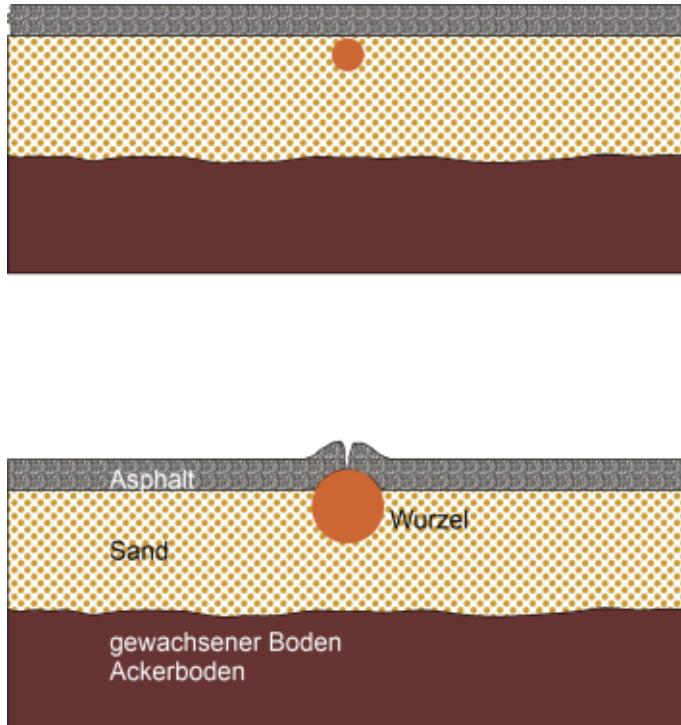
Bild 1.3.01

Rissen fielen noch nicht auf, vielleicht weil noch keine sichtbaren Risse vorhanden waren. Die Wege waren neu, das Bitumen noch vorhanden, das Gummiband funktionierte noch. Der Aufbruch war auch noch nicht offen, sondern nur eine Wölbung. Es fiel allerdings auf, dass neben Wölbungen auch Bäume nahe am Radweg stan-

den. Andererseits, nicht überall dort, wo Bäume nahe am Weg standen, gab es Aufwölbungen, noch nicht. Von Bedeutung schien auch die Beziehung zwischen Baum und Weg. War ein Graben dazwischen, stand der Baum höher oder tiefer, war es ein alter Baum oder eine Neuanpflanzung? Waren es statisch bedeutsame Wurzeln oder Wurzeln für die Versorgung? Wo findet der Baum Wasser, in der Tiefe oder künftig eher unter Oberfläche (Klimawandel). Bäume sind schlau – oder gut programmiert. Bäume, die die Statik missachten, fällt der Wind. Ein kleines

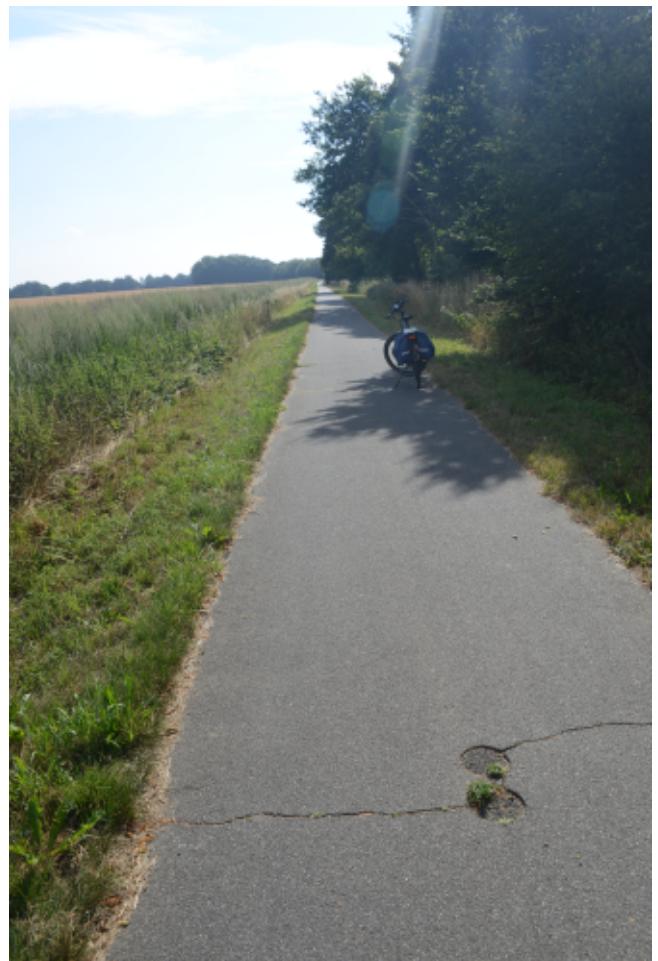
Bild 2.1.03

Provozierter, gelenkter Riss, Bild 2.1.03.  
Wer war das?  
Dazu ein Steckbrief für die Such nach den  
Übeltätern, Bild 2.1.04.

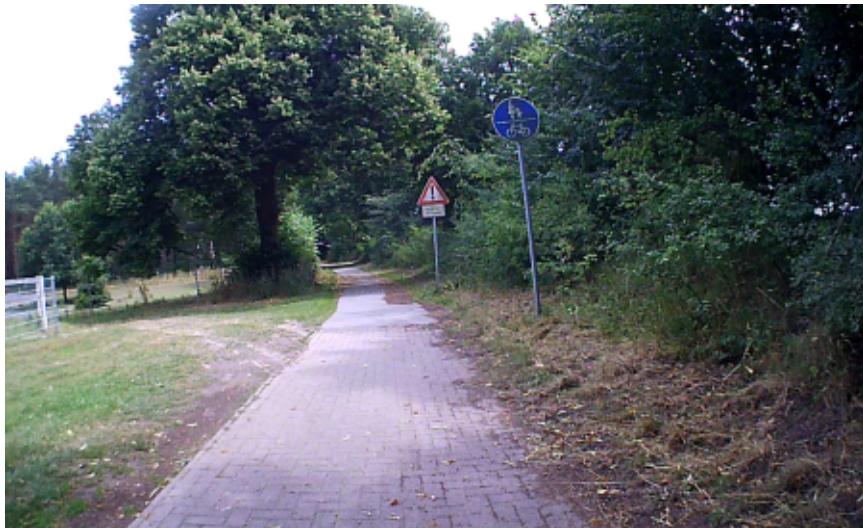
Bild 2.2.04

Nur gedankenlos oder gehässig oder doch ein Testgelände? Auf dem Zusatzschild steht "Straßenschäden". Arg schmal die Straße! Am anderen Ende des Weges, also in der Gegenrichtung fehlt das Warnschild (Bild 2.2.03).

Gebotsschild nur für Fußgänger, Zusatzschild "Radfahren frei", Begrenzung der zulässigen Geschwindigkeit auf der Straße parallel bis zum Fahrzeug in Bild 2.2.02.

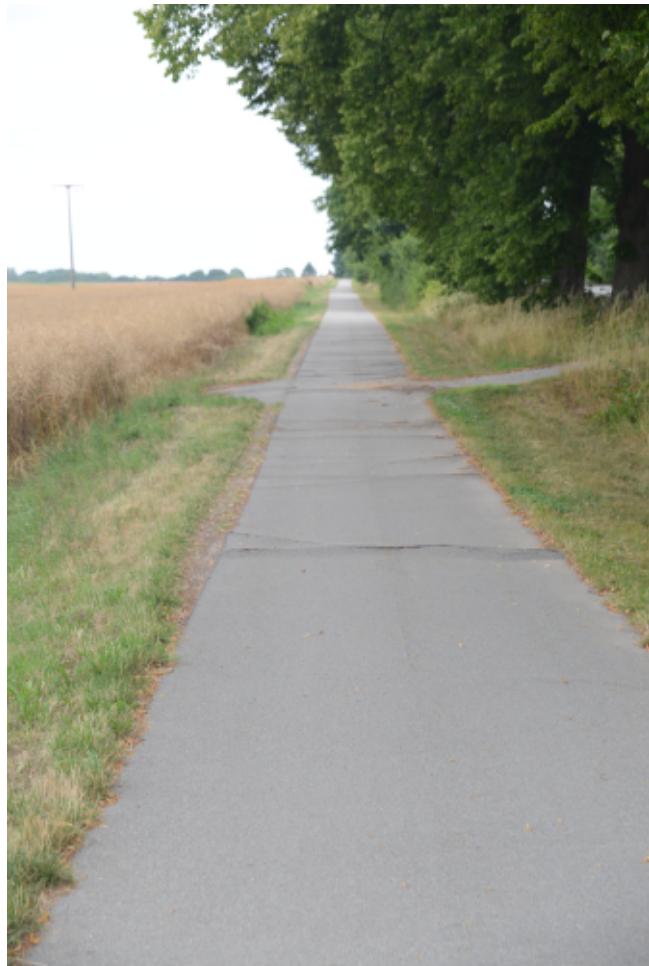
Bild 2.3.02, an Position 4, durch Wurzeln angehoben.  
Deutlich sichtbar die Spuren der Ausweichmanöver über den unbefestigten Seitenstreifen links.

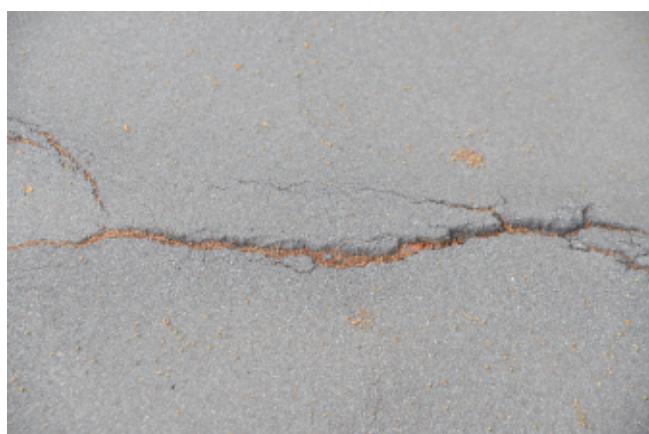
Bild 2.3.03, Plattentektonik oder Grabenbruch?  
Ein Streiflicht würde die Aufwölbung sichtbar machen.

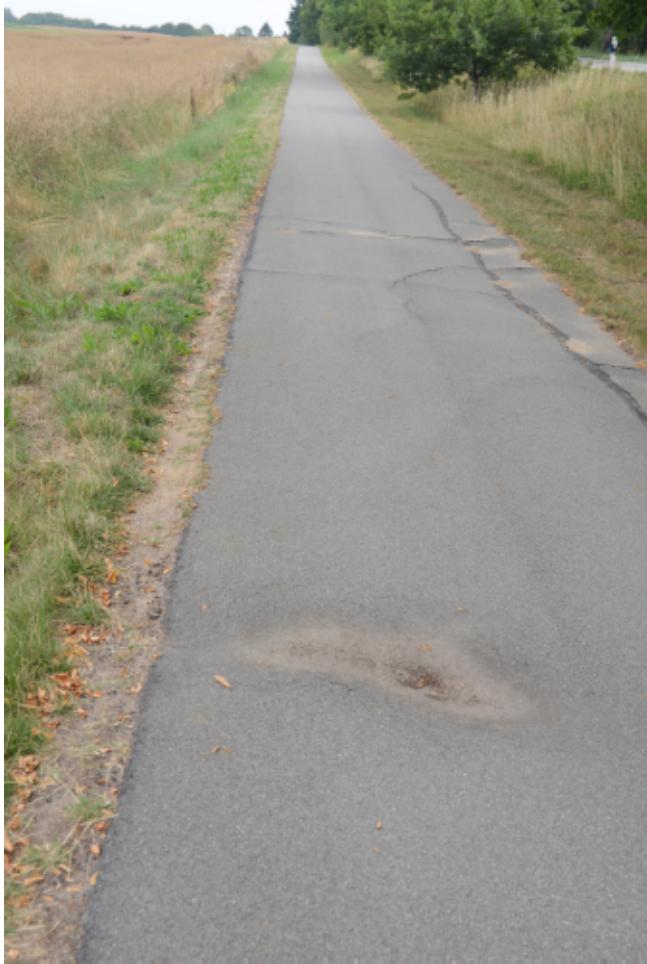
Hier und da sind auch trichterförmige Absenkungen im Asphalt zu beobachten, seltener runde Einstürze. In Karst- und Bergbaugebieten können solche „Fälle“ auch mal einen Durchmesser von 20 Metern aufweisen und ganze Häuser verschlingen. Dass Räder mitsamt ihren Antrieben verschwinden, ist hier eher unwahrscheinlich, al-

so nicht Bange machen lassen. Die Einbrüche liegen meist am Rande des Weges und ein Zeichen unter fließendem Wasser. Hier gilt wie in Absatz 1.2.2 Sturzgefahr, Knick im verlängerten Rücken!

Bild 2.3.04, Fallgrube nach 1.4, zwischen Pos. 4 und 5

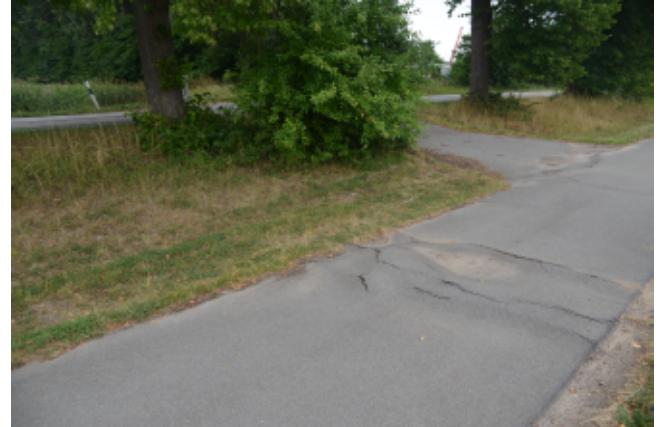
Bild 2.3.05, schweres Hindernis für die Rider, 3-fach Oxer

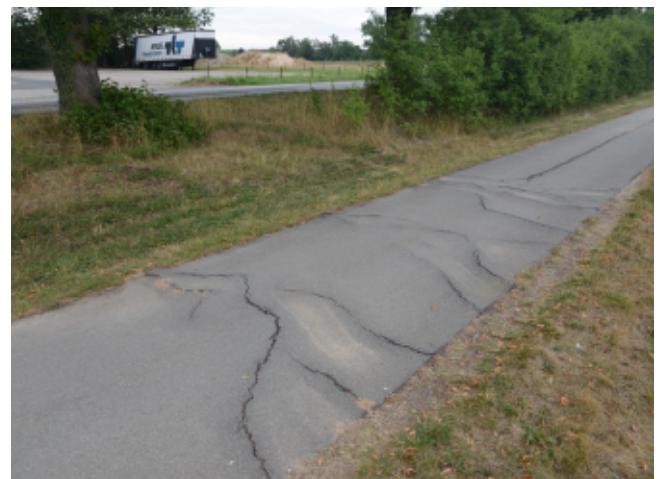
Bild 2.3.06, Sonderprüfung und langer Riss in der Mitte

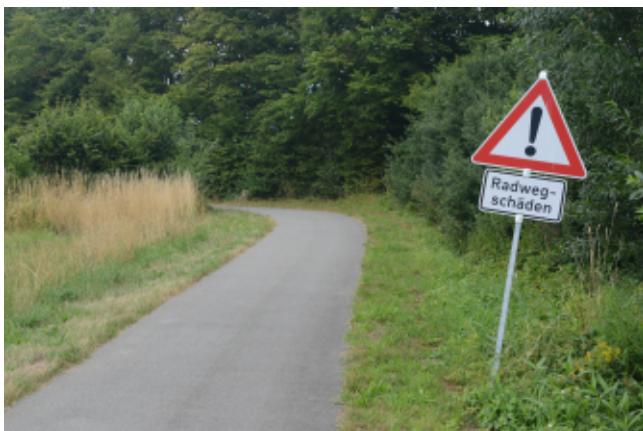
Bild 2.3.07, An Position 5, Verweis auf die Schäden hinter der folgenden Linkskurve

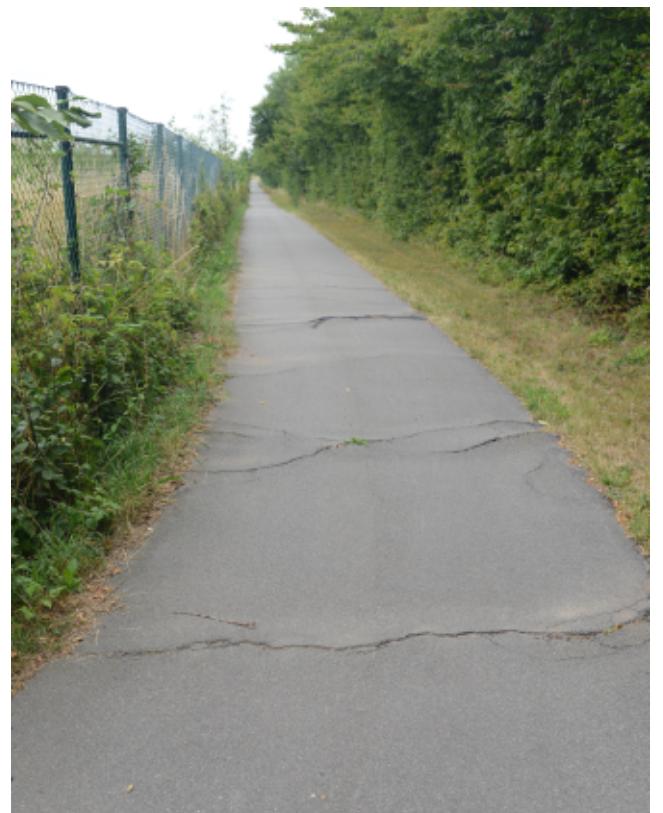
Bild 2.3.08, Hinter der Linkskurve

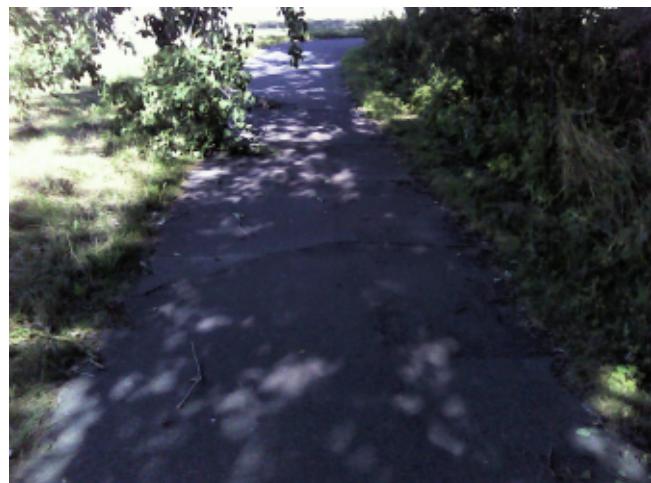
Bild 2.4.03, An Pos 7, um eine Baumsel
