# Radwege

## Verfall mit Ansage

Eine zunehmende Gefahr  
für Radfahrer  
und Material

Verfasser:  
Peter S  
<https://peterski.de>  
1.9.2022

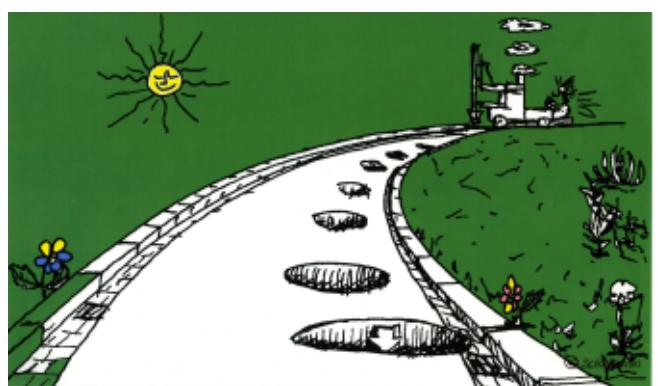
Provozierter, gelenkter Riss, Bild 2.1.03.  
Wer war das?  
Dazu ein Steckbrief für die Such nach den  
Übeltätern, Bild 2.1.04.

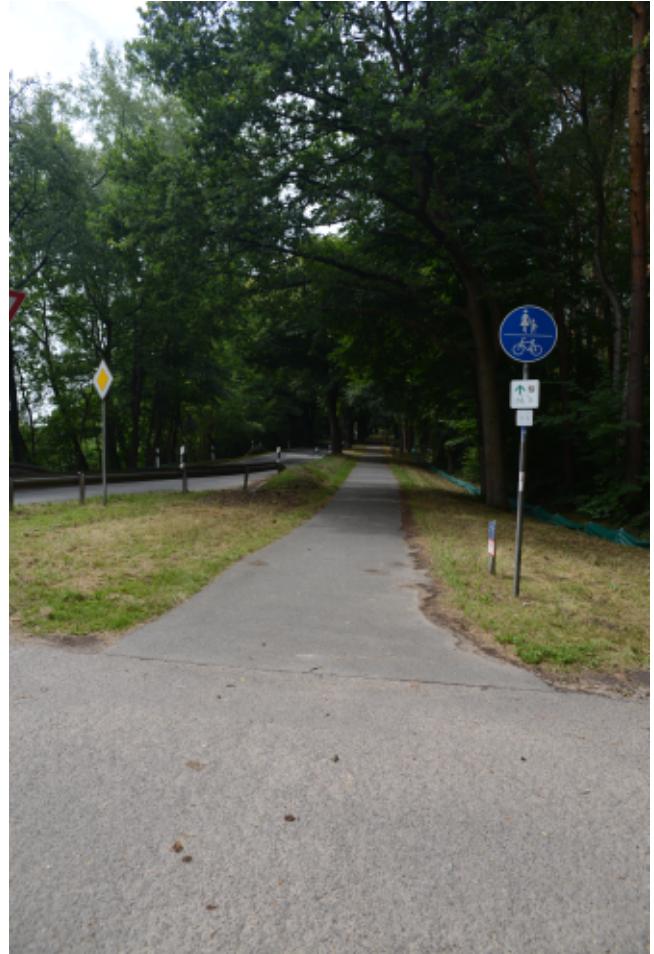
Bild 2.2.03

Nur gedankenlos oder gehässig oder doch ein Testgelände? Auf dem Zusatzschild steht "Straßenschäden". Arg schmal die Straße! Am anderen Ende des Weges, also in der Gegenrichtung fehlt das Warnschild (Bild 2.2.03).
